**İSTANBUL TEKNİK ÜNİVERSİTESİ**  
**AFET YÖNETİMİ ENSTİTÜSÜ**

**İZMİR BÜYÜKŞEHİR BELEDİYESİ ANA HİZMET BİNASININ  
DEPREM GÜVENLİĞİNİN ve GÜÇLENDİRİLMEME  
UYGUNLUĞUNUN ÖNCEKİ ÇALIŞMALAR ve 30.10.2020  
DEPREMİ SONRASI YAPILAN GÖZLEMLER IŞIĞINDA  
DEĞERLENDİRİLMESİ**

**TEKNİK RAPOR**

Ağustos 2021

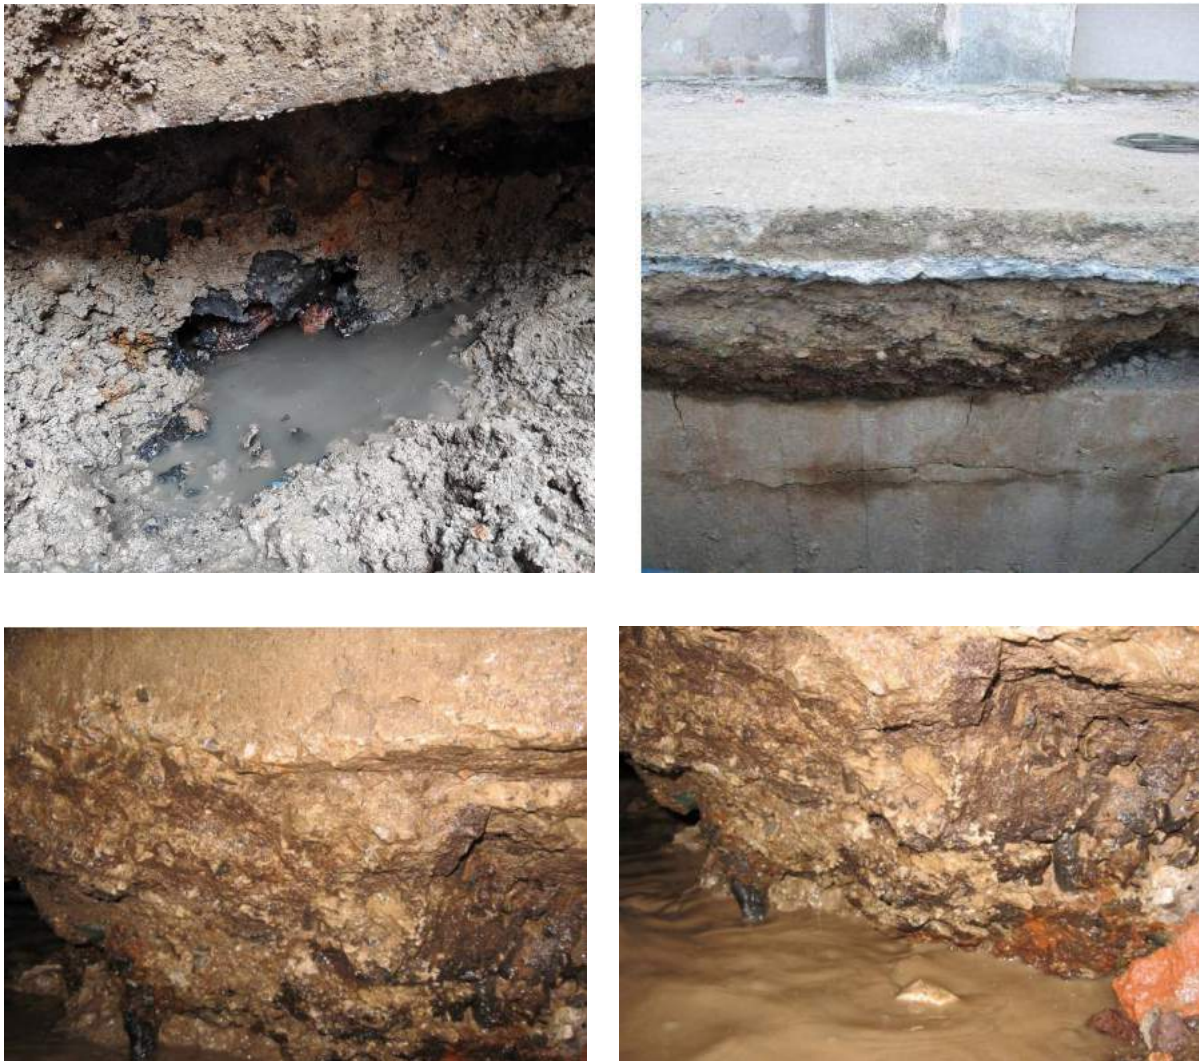
**Şekil 16:** Kazıkların başlık alt bölgelerinde gözlemlenen korozyon (DEÜ Raporları, 2006)

DEÜ raporunda binanın temel sisteminde gözlenmiş olan korozyon ve çatlaklar detaylı şekilde sunulmuştur. Kazık ve kazık başlığı içerisindeki donatılarda ileri derecede korozyon tespit edildiği rapor edilmiştir. Ayrıca kazık başlığı çevresinde niteliksiz dolgu malzemesi kullanılmış olduğu ve bu malzemenin zaman içerisinde oturması sonucu boşluklar oluştuğu gözlenmiştir. Kazık başlığında ve bağ kirişlerinde gözlenmiş olan çatlaklar rapor edilmiştir. Bu çatlakların 1970 ile 2006 yılları arasında gerçekleşmiş depremlerden kaynaklanmış olabileceği not edilmiştir. Raporda ilgili deprem için herhangi bir açıklama sunulmamıştır. Ancak binanın hemen yakınında bulunan İzmir saat kulesinin tepe kısmının 1 Şubat 1974

tarihli M5.5 İzmir körfezi depreminde ağır hasar gördüğü bilinmektedir (Ergünay v.d., 1974). Binanın temel sisteminde deprem kaynaklı olduğu tahmin edilmiş olan bu çatlakların bu depremde oluşmuş olması ihtimali vardır.

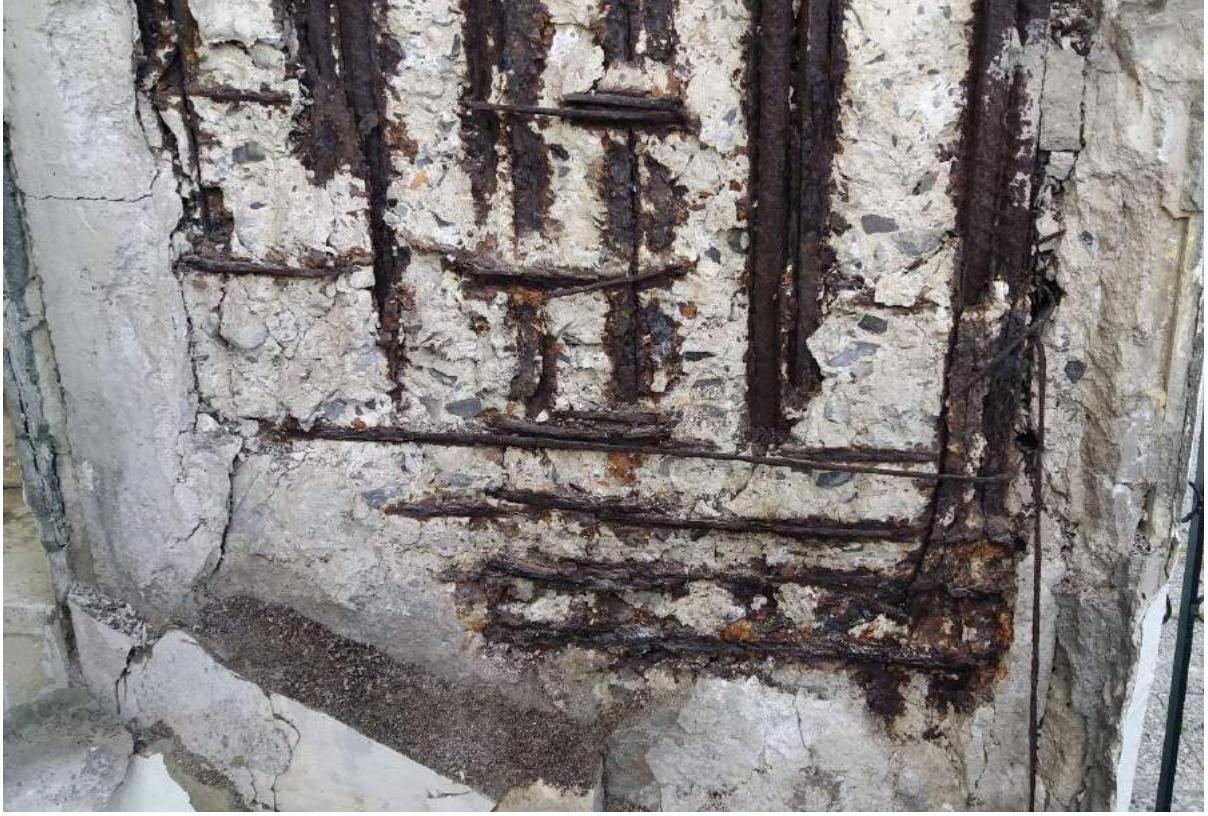
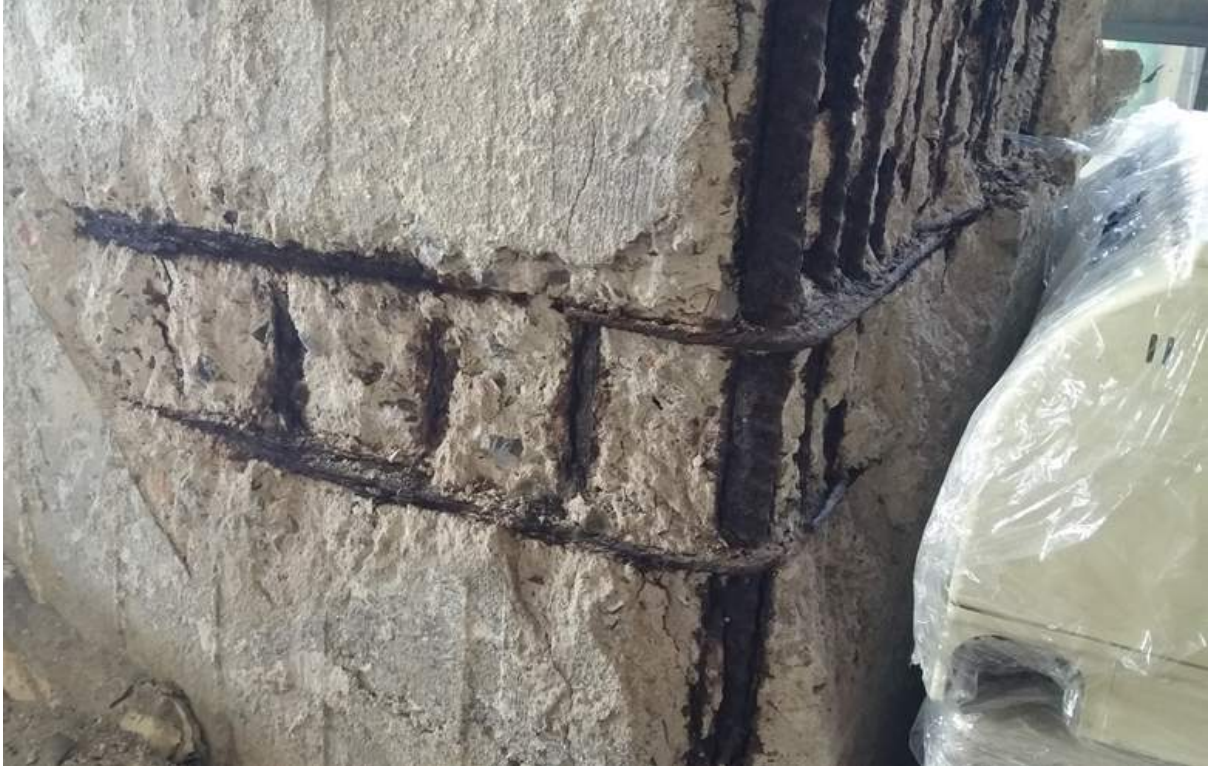
**Şekil 28:** A ve C Blok kolonlarında oluşan korozyona örnekler (bina dışı ve içi)

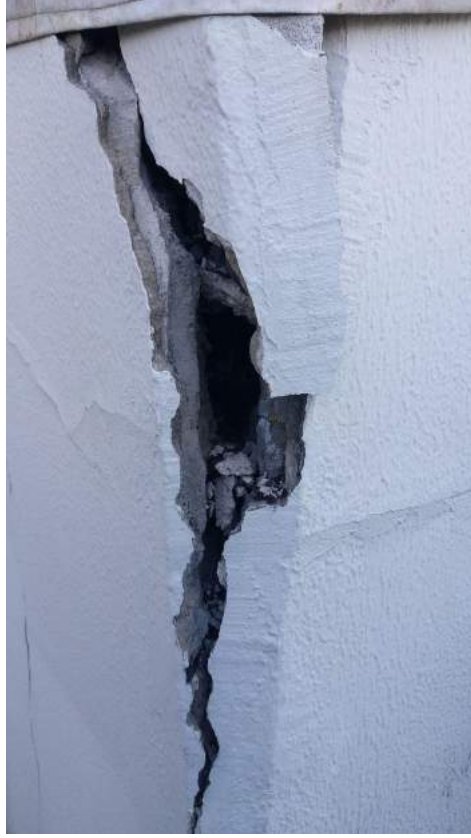
**Şekil 29** Korozyon nedeni ile oluşan paspayı kırılması

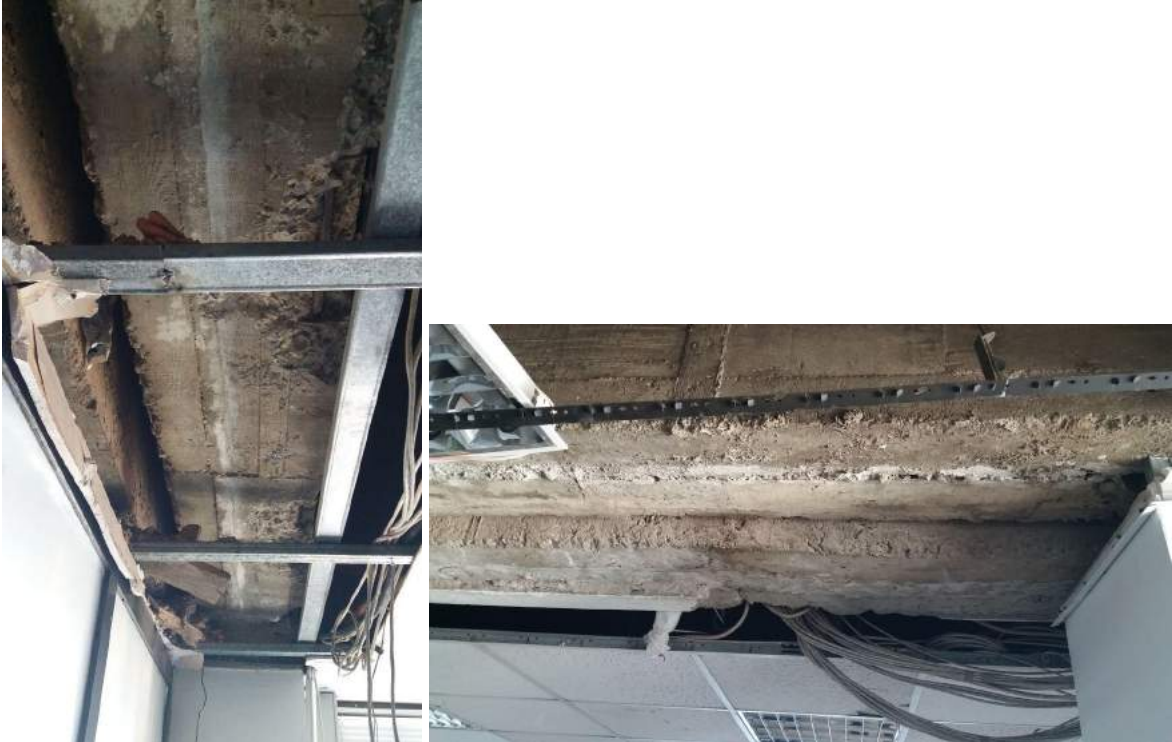
**Şekil 30** C Blok ile E blok geçişinde kirişlerin alt kotları arasında oluşan fark ile gözlemlenen görelî oturma

İBB binasının ilgili bloklarında meydana gelmiş olan oturmanın meydana gelme zamanı ve oturma mekanizması net olarak bilinmemektedir. Bununla birlikte oturmanın gerçekleşmiş olduğu, blokların kot seviyeleri arasındaki farktan somut şekilde gözlenebilmektedir. Bu tür yapılarda meydana gelen deformasyonların izlenmesinde yüksek çözünürlüklü uydu verilerinden (ör: VHR TerraSAR-X, TanDEM-X, v.b.) faydalanan teknolojiler geliştirilmiş bulunmaktadır (Yang v.d., 2016). İBB hizmet binası ve benzeri yapıların çatılarında ve belirli yönlerdeki cephelerinde 2010 yılından günümüze gerçekleşmiş deformasyonların tespiti bu teknolojiler kullanılarak makul seviyede bir hata payıyla yapılabilmektedir. Ancak günümüzde bu verilerin ve ilgili çalışmaların yüksek maliyetli işlemler olacağı da dikkate alınmalıdır.

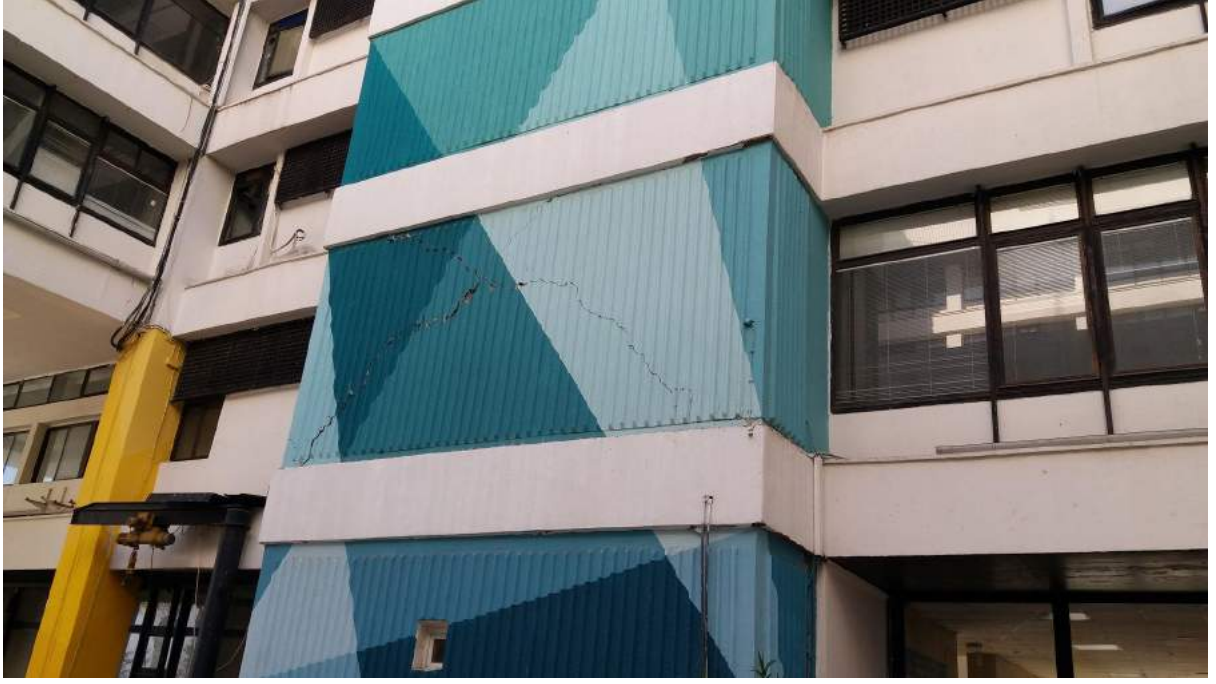
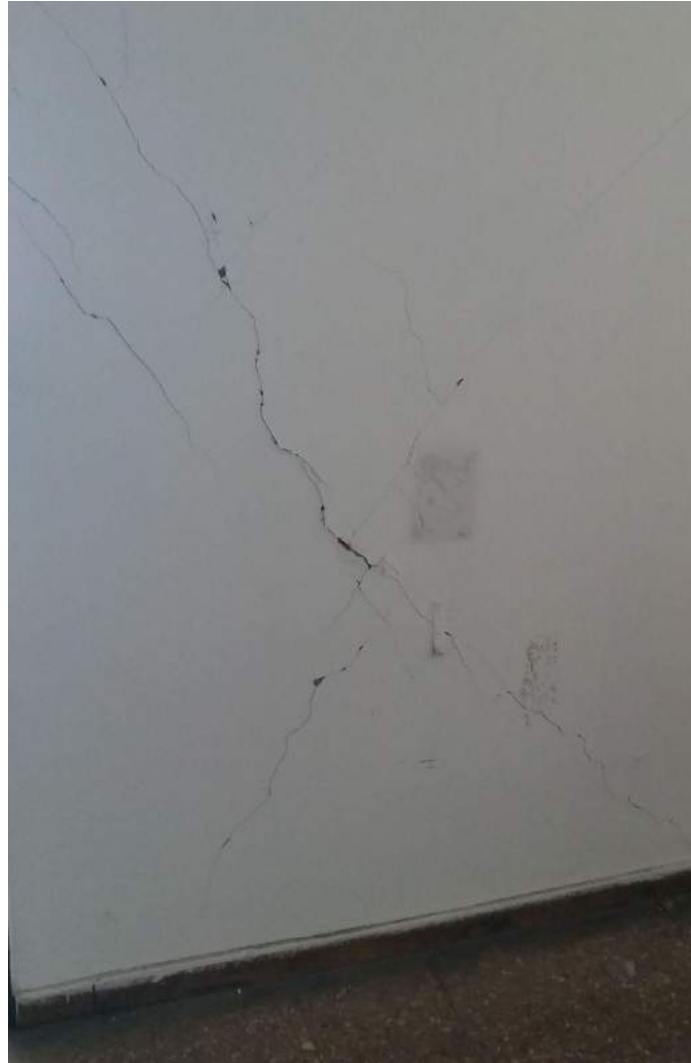
**Şekil 31** Bölme duvarlarda oluşan hasarlara örnekler
