**İSTANBUL TEKNİK ÜNİVERSİTESİ**  
**AFET YÖNETİMİ ENSTİTÜSÜ**

**İZMİR BÜYÜKŞEHİR BELEDİYESİ ANA HİZMET BİNASININ  
DEPREM GÜVENLİĞİNİN ve GÜÇLENDİRİLMEME  
UYGUNLUĞUNUN ÖNCEKİ ÇALIŞMALAR ve 30.10.2020  
DEPREMİ SONRASI YAPILAN GÖZLEMLER IŞIĞINDA  
DEĞERLENDİRİLMESİ**

**TEKNİK RAPOR**

Ağustos 2021

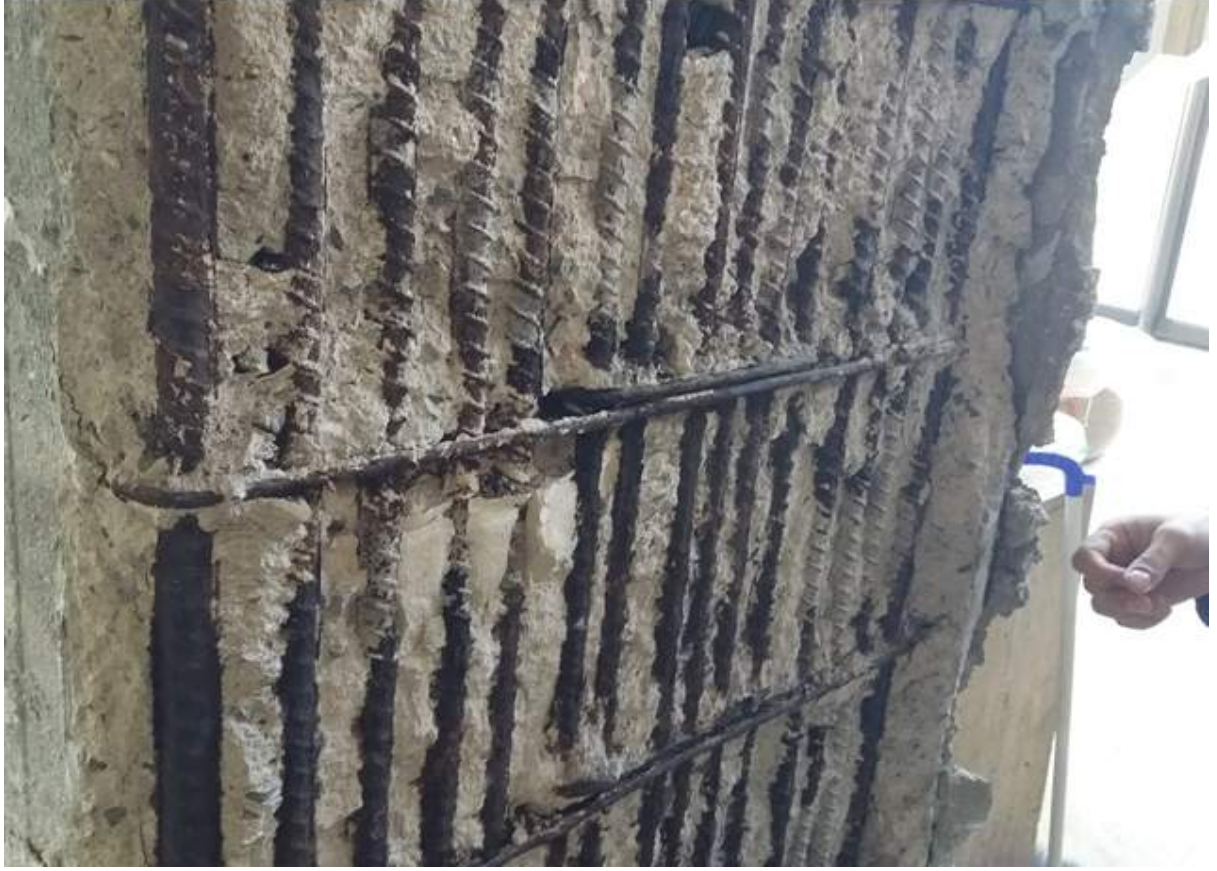
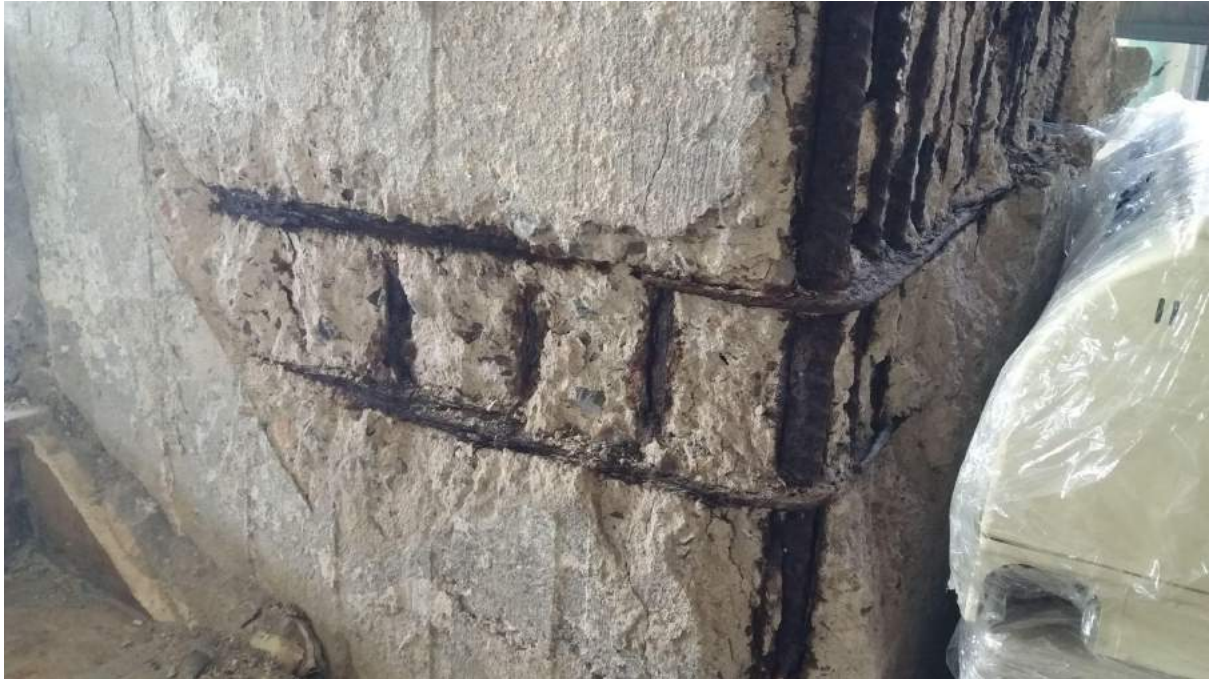
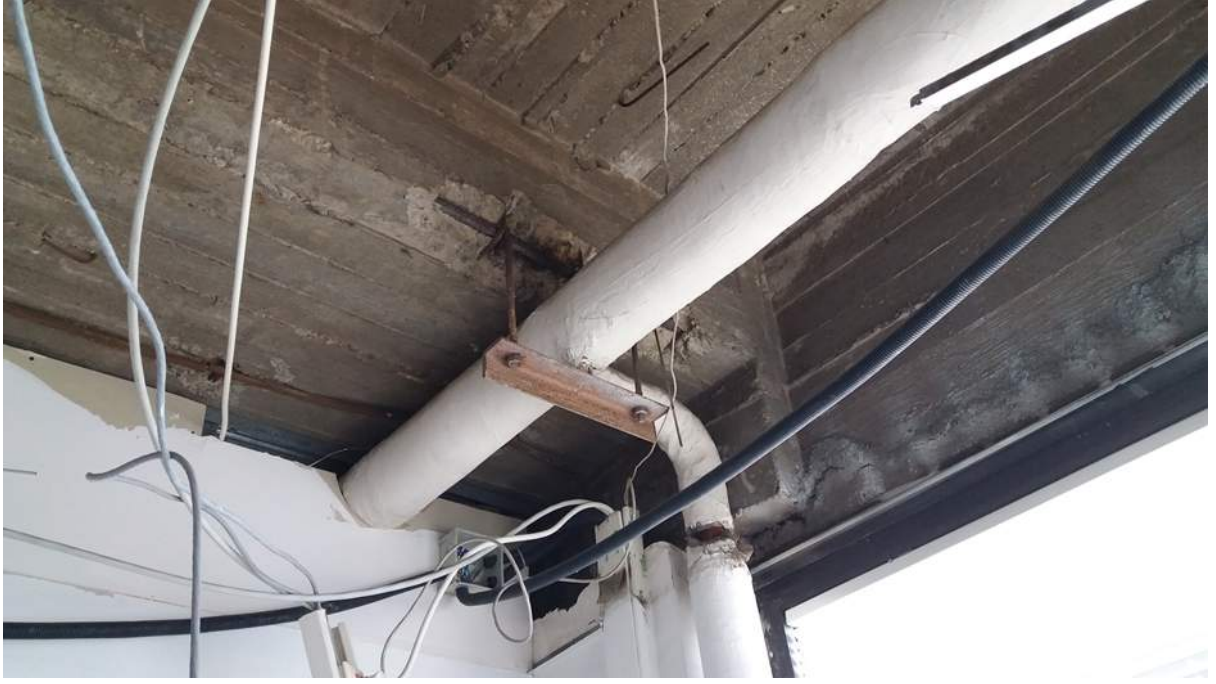
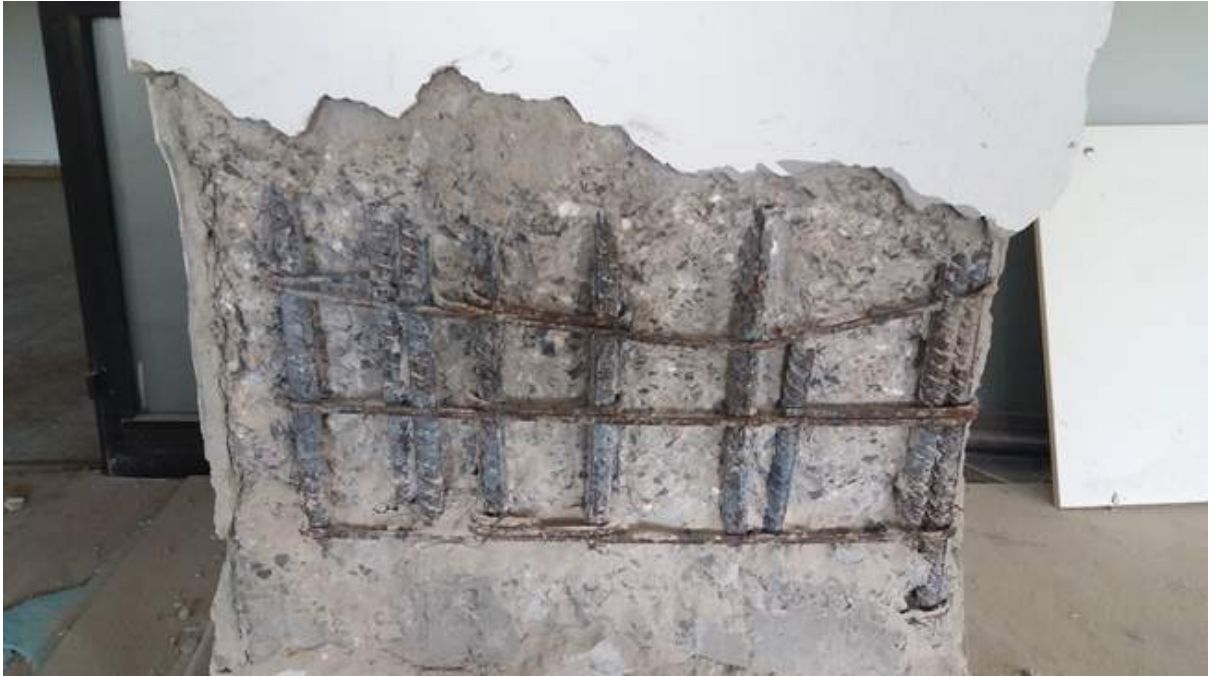
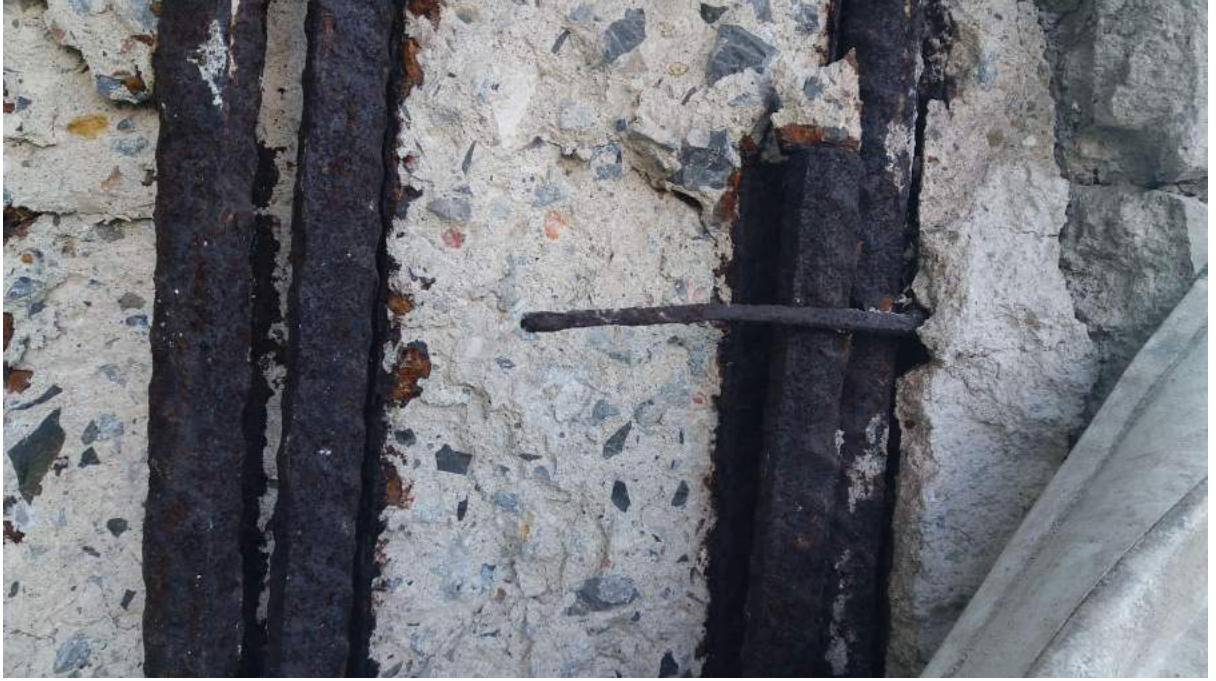
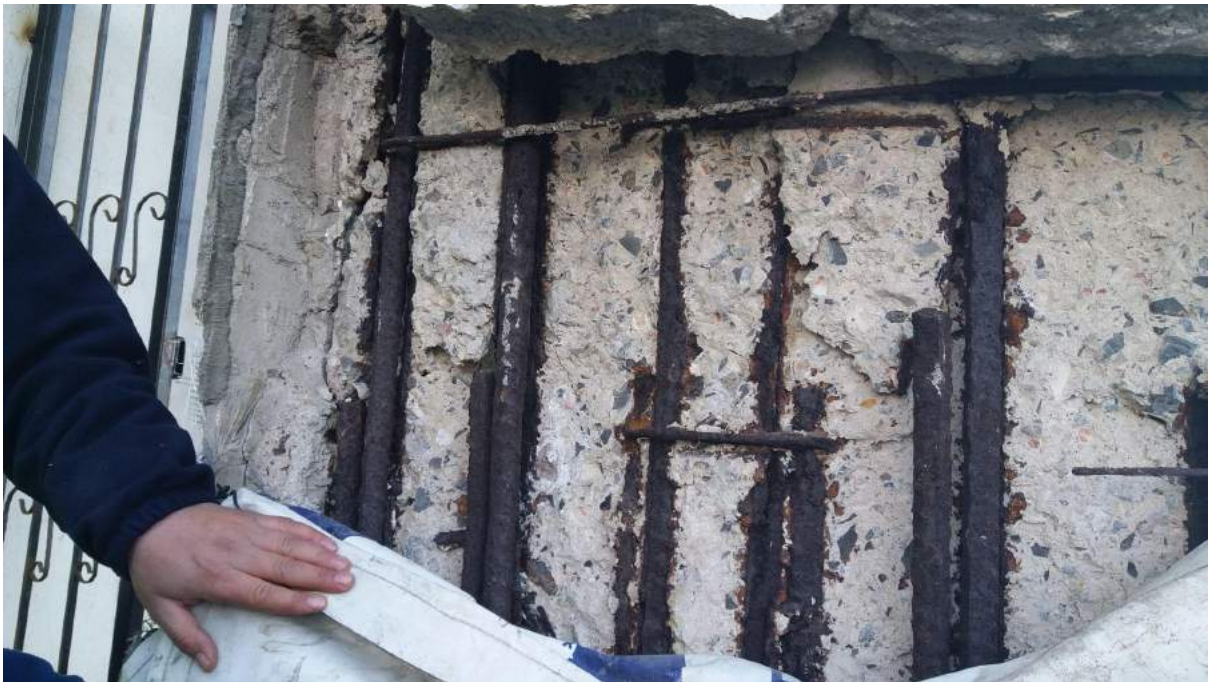
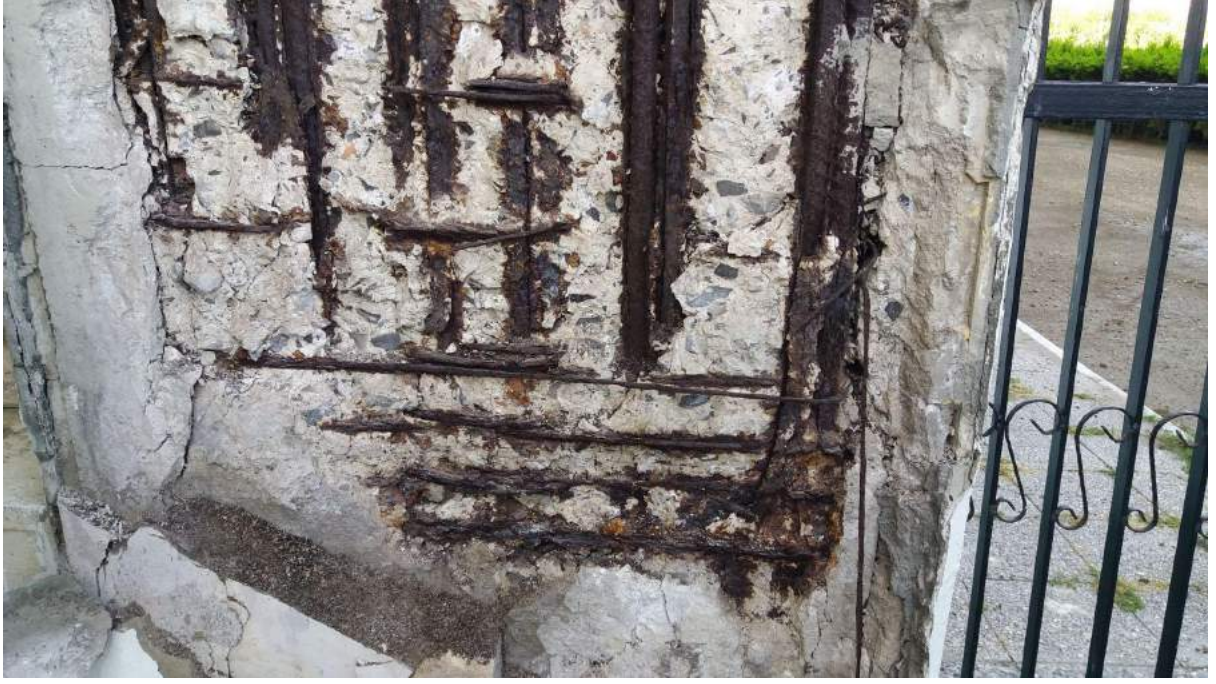
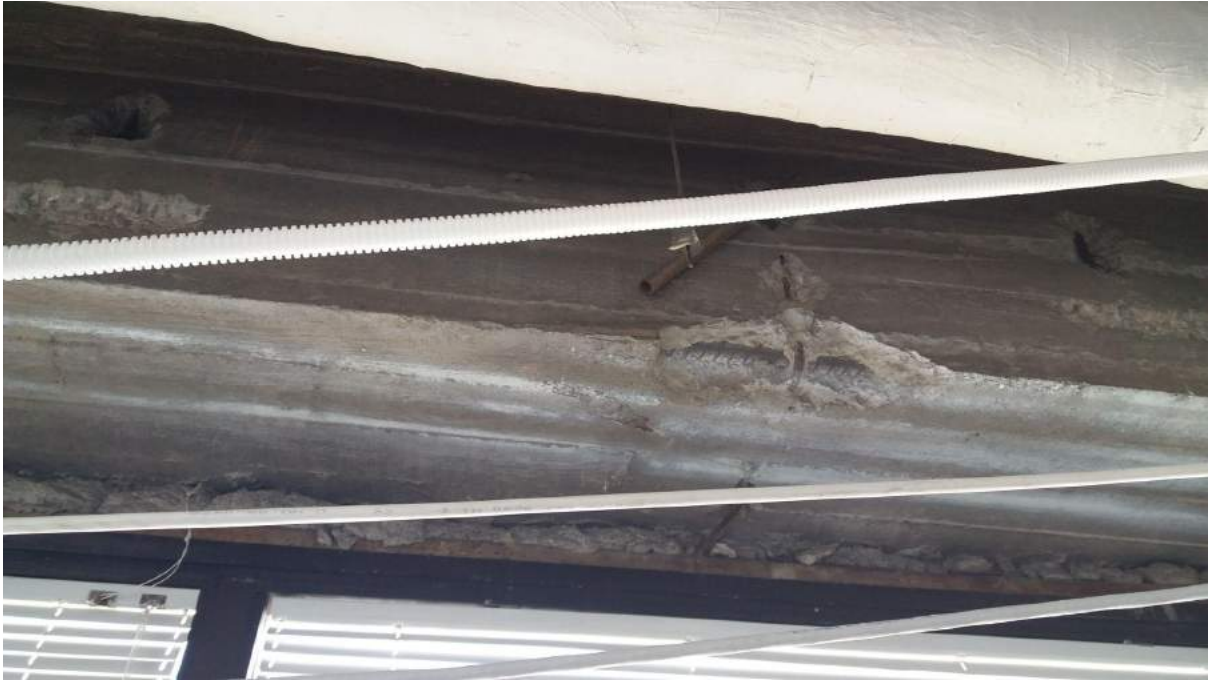
## EK 1: 26.03.2021 TARİHİNDE BİNADA YAPILAN GÖZLEMLER

İBB Binası özelinde, kazık başlıkları ve başlık altında kalan bölgelerde yapılan gözlemlerde başlıklarda yüksek seviyede korozyonu işaret eden çatlaklar görülmüştür. Bu çatlakların bağ temel kirişlerinde de oluşmuş olması kuvvetle muhtemeldir. Kazık başlıklarının altında korozyona uğramış kazık donatısı ve kazık betonunda aşınmalar gözlenmiştir. Bu durum kazık ile başlık arasında korozyon nedeni ile oluşan zayıf bir bölgeyi işaret etmektedir. Korozyonun, kazığın daha derin bölgesinde oluşup oluşmadığı gözlemlenememektedir. Ancak, çelik boruya rağmen korozyonun kazığın üst bölgesinden kazığın daha derin bölgelerine nüfuz etmiş olması muhtemeldir (Walsh, 2015). Bu noktada en iyi olasılık kazıkta korozyonun düşük seviyede olması ve kazık düşey yük taşıma kapasitesinden bir azalma olmamasıdır. Ancak bu durumda bile, eğer bir güçlendirme çalışması yapılacak ise, tüm kazık başlıkları, tüm temel bağ kirişleri ve başlık altında kalan bölgelerin kontrolü gerekecek ve muhtemelen tüm bu bölgelerin kırılıp tamiratının yapılması gerekecektir. Tipik bina güçlendirme işlerinde korozyona uğramış temelin kırılıp temizlenmesi her zaman yapılan bir uygulama değildir. Genelde radye temel yapılarak tüm mevcut temeller birbirine bağlanmaktadır. Bu iyi olasılıkta kazık sistemi başlık bölgesine mafsallı bağlantı ile bağlandığı kabul edilebilir. Ancak bu durumda kazıklar yaklaşık olarak 15~20 m derinlikte mesnetlenen üst noktada başlığa mafsallı ile bağlanan konsol kolon benzeri davranış göstereceğinden sisteminin yanal rijitliği oldukça düşük olacaktır. Bu durumda, DD-1 seviyesi depremde temelin hasar alması ve binanın stabilitesinin kaybolması ihtimali doğacaktır. Kötü olasılıkta ise kazık üst bölgelerindeki korozyon nedeni ile kazık taşıma kapasitesinin hem düşey yükler hem de yanal yükler için yeterli olmamasıdır. Bu durumda yeni bir kazık sistemi kullanılması gerekebilir. Açıklanan bu iyi ve kötü senaryolarda temel sisteminde yapılacak tamirat ve güçlendirmenin oldukça meşakkatli ve maliyetli olacağı açıktır.

30.10.2020 tarihli deprem sonrasında yapıda yapılan gözlemlerde, tüm blokların üst katlarında, kiriş ve kolonlarda hasar gözlemlenmemiştir. Ancak, A ve C blok kolonlarının denize yakın olanlarında ileri seviye korozyon ve buna bağlı olduğu düşünülen paspayı kırılmaları gözlenmiştir. Korozyon nedeni ile etkin alanı azalan etriye ve donatılarda da ayrılmalar gözlenmiştir. Her ne kadar bu donatı ayrılmalar doğrudan depreme atfedilemese de, korozyona uğramış bu kolonların daha şiddetli bir depremde gevrek göçmesi kuvvetle muhtemeldir. Bu nedenle, özellikle A ve C blokta, özellikle ilk katta kolonların tamir edilmesi ve güçlendirilmesi gerektiği, bunun ise güçlendirme maliyetlerini artıracığı anlaşılmaktadır.
